# דו"ח הוועדה לביצוע חקירה לעומק של תאונת הדרכים הקטלנית בדרך מס' 3 בתאריך 13/8/2011

מוגש למנכ"ל הרשות הלאומית לבטיחות בדרכים

דצמבר 2011

## הרשות הלאומית לבטיחות בדרכים

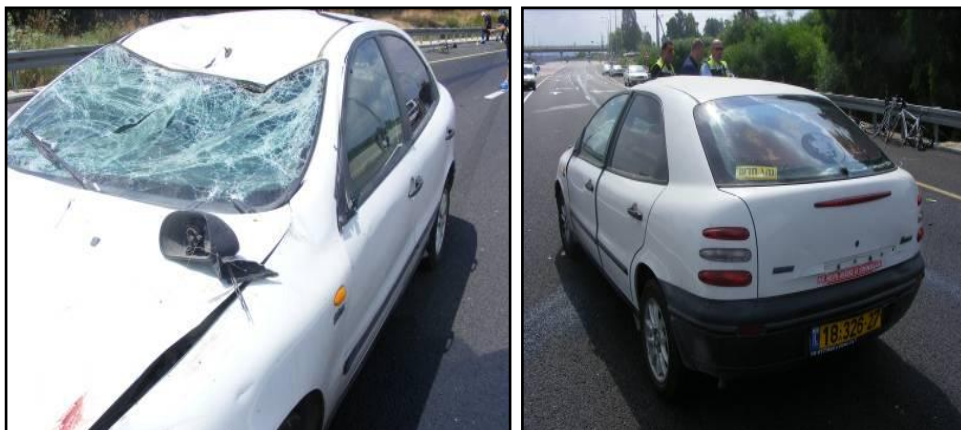
רכב פרטי מסוג פיאת בראבה, מספר רישוי 18-326-27, שנת ייצור 1996. בבדיקת המשטרה בעקבות התאונה לא התגלו ליקויים ברכב שהיה בכוחם להשפיע על קרות התאונה.

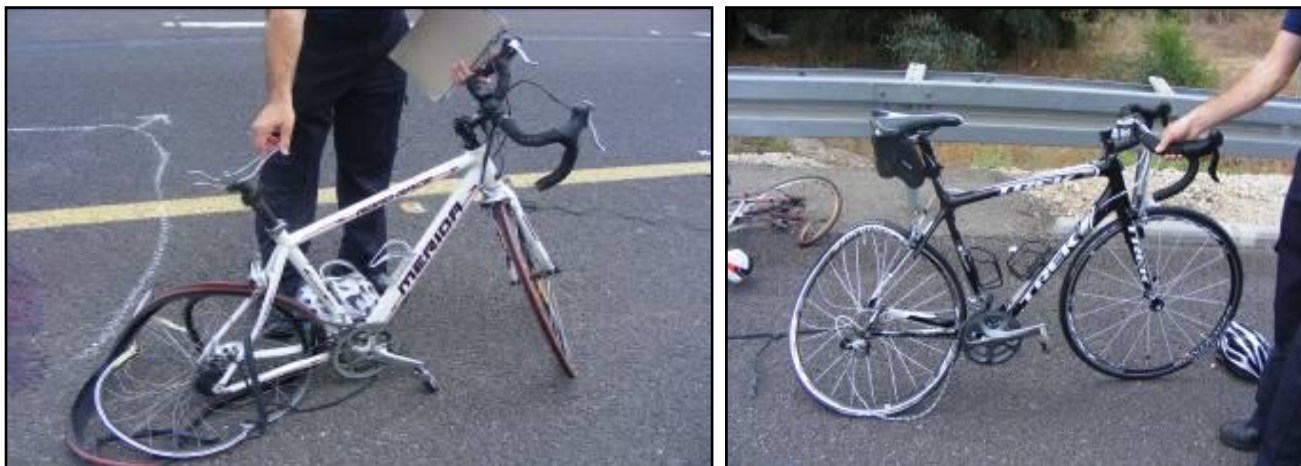
שבעת זוגות האופניים המעורבים בתאונה היו מסוג אופני ספורט, המיועדים לרכיבה על הכביש (אופני כביש).

בכל תשעת זוגות האופניים ורוכביהם לא היה כל פריט ציוד שתכליתו הגברת הנראות של רוכבי אופניים בשעות היום. ציוד כזה זמין היום בחנויות לצרכי רכיבה על אופניים.

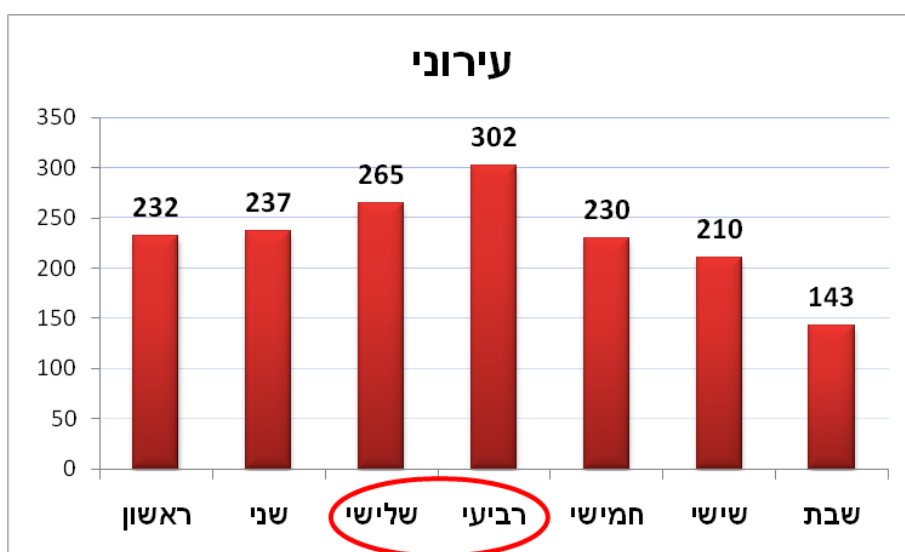
איור 5: היפגעות רוכבי אופניים בתאונות דרכים בשנים 2006-2010 לפי יום בשבוע וסוג הדרך

היפגעות רוכבי אופניים בתאונות דרכים בשנים 2006-2010 בתחום העירוני גבוהה יותר בימי אמצע השבוע- שלישי ורביעי. **בתחום הבינעירוני** היפגעות רוכבי האופניים גבוהה ביותר **בימי סוף השבוע- שישי שבת**, ראה איור 5.

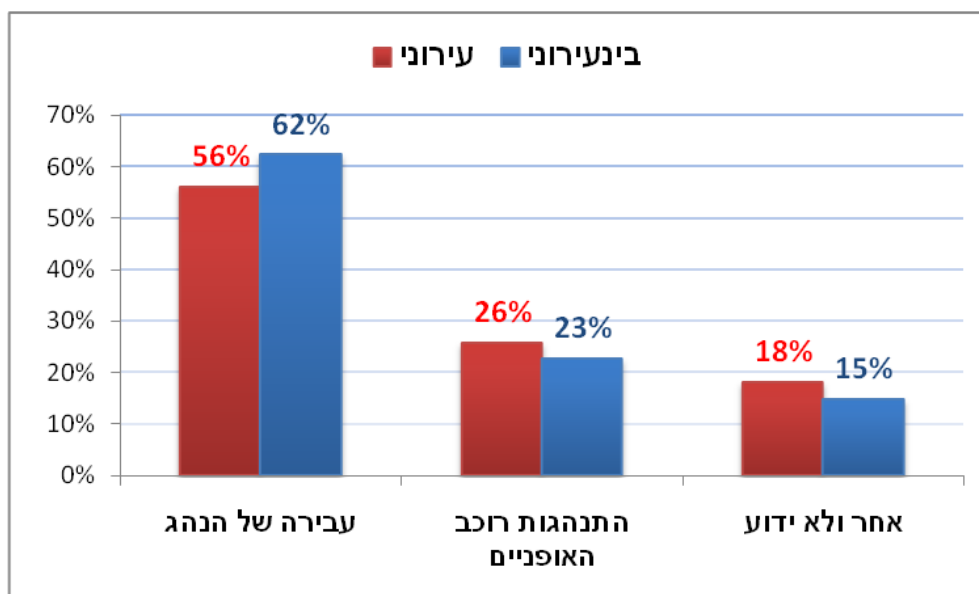
איור 7: היפגעות רוכבי אופניים בתאונות דרכים בשנים 2006-2010 לפי הגורם העיקרי לתאונה וסוג

הגורם העיקרי לתאונות הדרכים שבהן נפגעים רוכבי האופניים בשני תחומי הדרך הוא עבירה של הנהג הפוגע. עם זאת בתחום הבינעירוני שיעור רוכבי האופניים הנפגעים בתאונות כתוצאה מעבירת נהיגה של הנהג הפוגע הוא גבוה יותר ומגיע ל-62%. בהתאם, שיעור רוכבי האופניים הנפגעים בתאונות דרכים כתוצאה מהתנהגותם נמוך יותר בתחום הבינעירוני ועומד על 23% בלבד, ראה איור 7.
